## 文化財等建造物蟻害・腐朽検査報告書

検査物件名      名勝養浩館庭園

所   在   地      福井県福井市宝永 3 - 1 1 - 3 6

検査実施日      平成 2 9 年 1 1 月 8 日

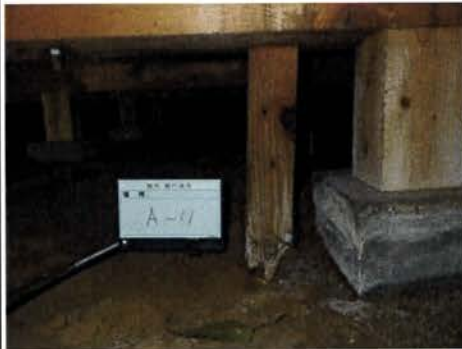
| 写真番号 | 劣化部位の写真 | 劣化の種類と劣化程度 | |
|---|---|---|---|
| | | その他・特記事項<br>旧蟻害<br><br>木材含水率 19.5% | |

| 写真番号 | 劣化部位 | 劣化の種類と劣化程度 | | 主要被害材に対する措置 |
|---|---|---|---|---|
| A-11<br>含水率<br>[ 19.5 ]<br>% | <input type="checkbox"/> 床束<br><input type="checkbox"/> 大引<br><input type="checkbox"/> 根太<br><input type="checkbox"/> 床板<br><input type="checkbox"/> 土台<br><input checked="" type="checkbox"/> その他( 補助材 ) | 蟻害 | なし・進行中・古い・被害材の転用・不明 | <input type="checkbox"/> 要交換<br><input type="checkbox"/> 要改善<br><input checked="" type="checkbox"/> 要経過観察<br><input type="checkbox"/> 問題なし |

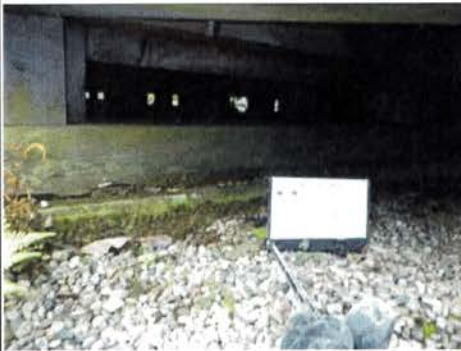
| 写真番号 | 劣化部位の写真 | 劣化の種類と劣化程度 | |
|---|---|---|---|
| | | その他・特記事項<br>土台に腐朽菌<br><br>木材含水率 18.0% | |

| 写真番号 | 劣化部位 | 劣化の種類と劣化程度 | | 主要被害材に対する措置 |
|---|---|---|---|---|
| A-15<br>含水率<br>[ 18.0 ]<br>% | <input type="checkbox"/> 床束<br><input type="checkbox"/> 大引<br><input type="checkbox"/> 根太<br><input type="checkbox"/> 床板<br><input checked="" type="checkbox"/> 土台<br><input type="checkbox"/> その他( ) | 蟻害 | なし・進行中・古い・被害材の転用・不明 | <input type="checkbox"/> 要交換<br><input type="checkbox"/> 要改善<br><input checked="" type="checkbox"/> 要経過観察<br><input type="checkbox"/> 問題なし |

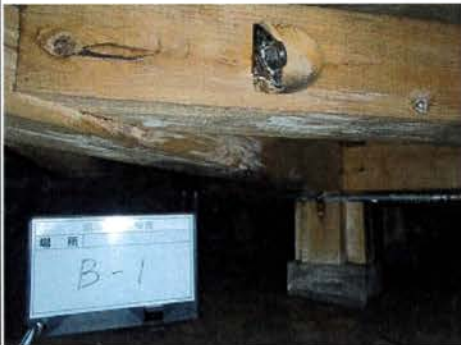
| 写真番号 | 劣化部位の写真 | 劣化の種類と劣化程度 | |
|---|---|---|---|
| | | その他・特記事項<br>大引き・床束・火打ちにカビ<br><br>木材含水率 20.5% | |

| 写真番号 | 劣化部位 | 劣化の種類と劣化程度 | | 主要被害材に対する措置 |
|---|---|---|---|---|
| B-1<br>含水率<br>[ 20.5 ]<br>% | <input checked="" type="checkbox"/> 床束<br><input checked="" type="checkbox"/> 大引<br><input type="checkbox"/> 根太<br><input type="checkbox"/> 床板<br><input type="checkbox"/> 土台<br><input checked="" type="checkbox"/> その他( 火打ち ) | 蟻害 | なし・進行中・古い・被害材の転用・不明 | <input type="checkbox"/> 要交換<br><input type="checkbox"/> 要改善<br><input checked="" type="checkbox"/> 要経過観察<br><input type="checkbox"/> 問題なし |

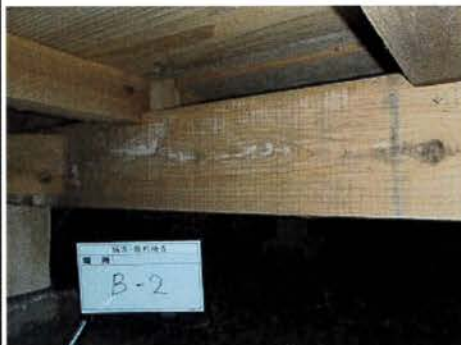
| 写真番号 | 劣化部位の写真 | 劣化の種類と劣化程度 | |
|---|---|---|---|
| | | その他・特記事項<br>大引きにカビ<br><br>木材含水率 21.3% | |

| 写真番号 | 劣化部位 | 劣化の種類と劣化程度 | | 主要被害材に対する措置 |
|---|---|---|---|---|
| B-2<br>含水率<br>[ 21.3 ]<br>% | <input type="checkbox"/> 床束<br><input checked="" type="checkbox"/> 大引<br><input type="checkbox"/> 根太<br><input type="checkbox"/> 床板<br><input type="checkbox"/> 土台<br><input type="checkbox"/> その他( ) | 蟻害 | なし・進行中・古い・被害材の転用・不明 | <input type="checkbox"/> 要交換<br><input type="checkbox"/> 要改善<br><input checked="" type="checkbox"/> 要経過観察<br><input type="checkbox"/> 問題なし |

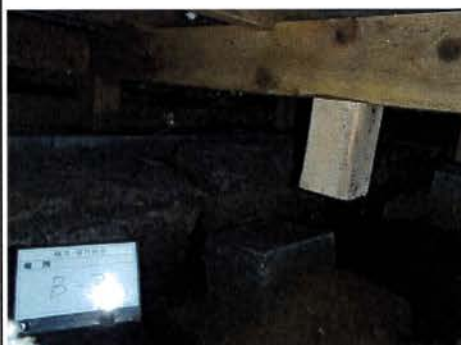
| 写真番号 | 劣化部位の写真 | 劣化の種類と劣化程度 | |
|---|---|---|---|
| | | その他・特記事項<br>水侵入による陥没<br><br>木材含水率 24.5% | |

| 写真番号 | 劣化部位 | 劣化の種類と劣化程度 | | 主要被害材に対する措置 |
|---|---|---|---|---|
| | <input type="checkbox"/> 蟻道 <input type="checkbox"/> 蟻土 <input checked="" type="checkbox"/> なし | その他 | 水侵入による陥没 | |

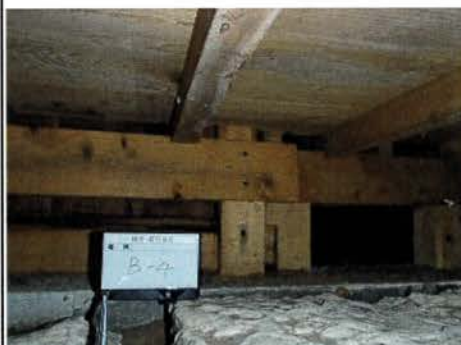
| 写真番号 | 劣化部位の写真 | 劣化の種類と劣化程度 | |
|---|---|---|---|
| | | その他・特記事項<br>床束に褐色腐朽菌<br><br>木材含水率 21.5% | |

| 写真番号 | 劣化部位 | 劣化の種類と劣化程度 | | 主要被害材に対する措置 |
|---|---|---|---|---|
| B-4<br>含水率<br>[ 21.5 ]<br>% | <input checked="" type="checkbox"/> 床束<br><input type="checkbox"/> 大引<br><input type="checkbox"/> 根太<br><input type="checkbox"/> 床板<br><input type="checkbox"/> 土台<br><input type="checkbox"/> その他( ) | 蟻害 | なし・進行中・古い・被害材の転用・不明 | <input type="checkbox"/> 要交換<br><input type="checkbox"/> 要改善<br><input checked="" type="checkbox"/> 要経過観察<br><input type="checkbox"/> 問題なし |

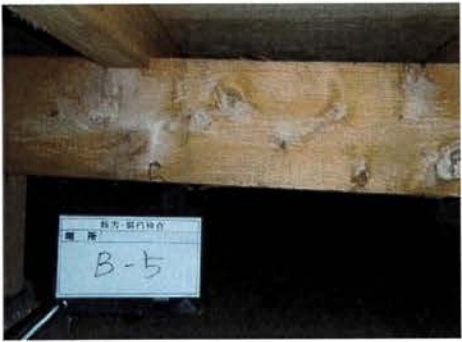
| 写真番号 | 劣化部位の写真 | 劣化の種類と劣化程度 | |
|---|---|---|---|
| | | その他・特記事項<br>大引きにカビ<br><br>木材含水率 21.1% | |

| 写真番号 | 劣化部位 | 劣化の種類と劣化程度 | | 主要被害材に対する措置 |
|---|---|---|---|---|
| B-5<br>含水率<br>[ 21.1 ]<br>% | <input type="checkbox"/> 床束<br><input checked="" type="checkbox"/> 大引<br><input type="checkbox"/> 根太<br><input type="checkbox"/> 床板<br><input type="checkbox"/> 土台<br><input type="checkbox"/> その他( ) | 蟻害 | なし・進行中・古い・被害材の転用・不明 | <input type="checkbox"/> 要交換<br><input type="checkbox"/> 要改善<br><input checked="" type="checkbox"/> 要経過観察<br><input type="checkbox"/> 問題なし |

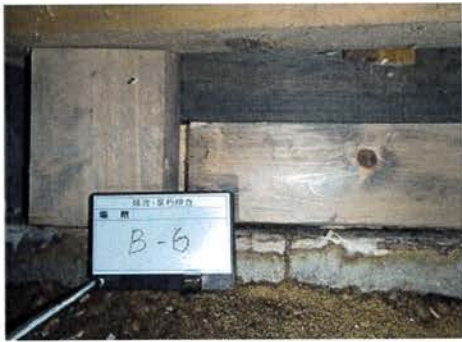
| 写真番号 | 劣化部位の写真 | 劣化の種類と劣化程度 | |
|---|---|---|---|
| | | その他・特記事項<br>基礎に旧蟻道<br><br>木材含水率 22.5% | |

| 写真番号 | 劣化部位 | 劣化の種類と劣化程度 | | 主要被害材に対する措置 |
|---|---|---|---|---|
| B-6<br>含水率<br>[ 22.5 ]<br>% | <input type="checkbox"/> 床束<br><input type="checkbox"/> 大引<br><input type="checkbox"/> 根太<br><input type="checkbox"/> 床板<br><input type="checkbox"/> 土台<br><input checked="" type="checkbox"/> その他( 基礎 ) | 蟻害 | なし・進行中・古い・被害材の転用・不明 | <input type="checkbox"/> 要交換<br><input type="checkbox"/> 要改善<br><input checked="" type="checkbox"/> 要経過観察<br><input type="checkbox"/> 問題なし |

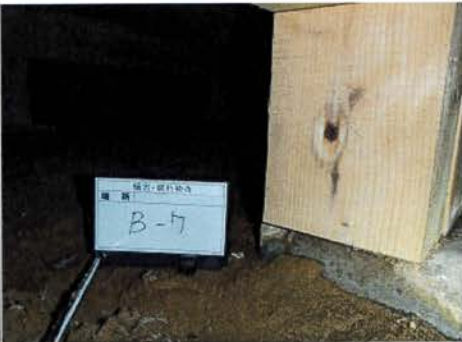
| 写真番号 | 劣化部位の写真 | 劣化の種類と劣化程度 | |
|---|---|---|---|
| | | その他・特記事項<br>束石に旧蟻道<br><br>木材含水率 21.6% | |

| 写真番号 | 劣化部位 | 劣化の種類と劣化程度 | | 主要被害材に対する措置 |
|---|---|---|---|---|
| B-7<br>含水率<br>[ 21.6 ]<br>% | <input checked="" type="checkbox"/> 床束<br><input type="checkbox"/> 大引<br><input type="checkbox"/> 根太<br><input type="checkbox"/> 床板<br><input type="checkbox"/> 土台<br><input type="checkbox"/> その他( ) | 蟻害 | なし・進行中・古い・被害材の転用・不明 | <input type="checkbox"/> 要交換<br><input type="checkbox"/> 要改善<br><input checked="" type="checkbox"/> 要経過観察<br><input type="checkbox"/> 問題なし |

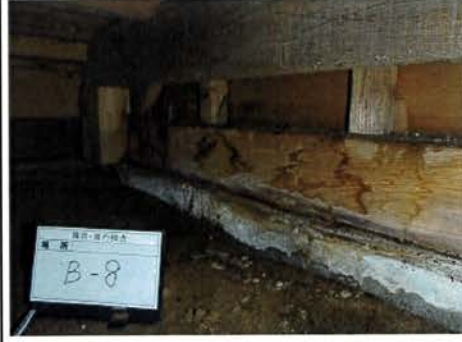
| 写真番号 | 劣化部位の写真 | 劣化の種類と劣化程度 | |
|---|---|---|---|
| | | その他・特記事項<br>基礎・土台に旧蟻害・カビ<br>土台に褐色腐朽菌<br><br>木材含水率 24.2% | |

| 写真番号 | 劣化部位 | 劣化の種類と劣化程度 | | 主要被害材に対する措置 |
|---|---|---|---|---|
| B-8<br>含水率<br>[ 24.2 ]<br>% | <input type="checkbox"/> 床束<br><input type="checkbox"/> 大引<br><input type="checkbox"/> 根太<br><input type="checkbox"/> 床板<br><input checked="" type="checkbox"/> 土台<br><input checked="" type="checkbox"/> その他( 基礎 ) | 蟻害 | なし・進行中・古い・被害材の転用・不明 | <input type="checkbox"/> 要交換<br><input type="checkbox"/> 要改善<br><input checked="" type="checkbox"/> 要経過観察<br><input type="checkbox"/> 問題なし |

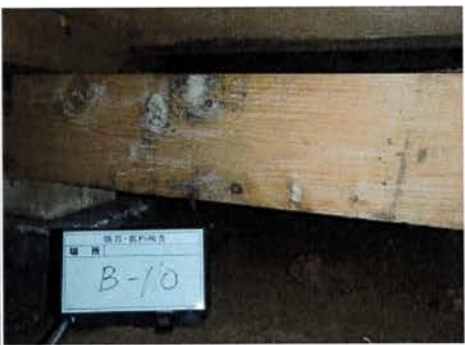
| 写真番号 | 劣化部位の写真 | 劣化の種類と劣化程度 | |
|---|---|---|---|
| | | その他・特記事項<br>根がらみにカビ<br><br>木材含水率 24.0% | |

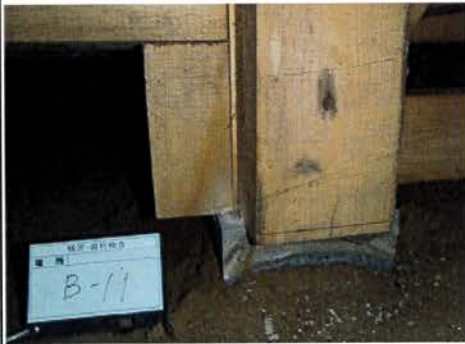
| 写真番号 | 劣化部位の写真 | 劣化の種類と劣化程度 | |
|---|---|---|---|
| | | その他・特記事項<br>束石に旧蟻道<br><br>木材含水率 25.8% | |

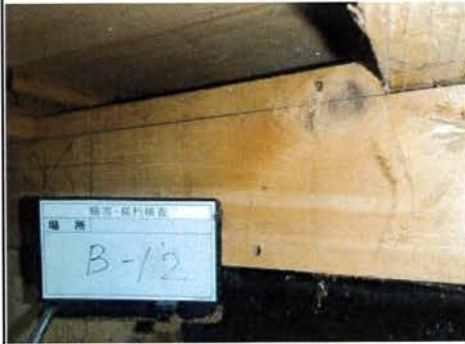
| 写真番号 | 劣化部位の写真 | 劣化の種類と劣化程度 | |
|---|---|---|---|
| | | その他・特記事項<br>大引きに甲虫被害<br><br>木材含水率 20.0% | |

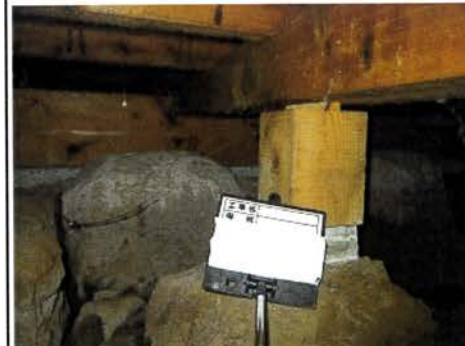
| 写真番号 | 劣化部位の写真 | 劣化の種類と劣化程度 | |
|---|---|---|---|
| | | その他・特記事項<br>水侵入による陥没<br><br>木材含水率 17.0% | |

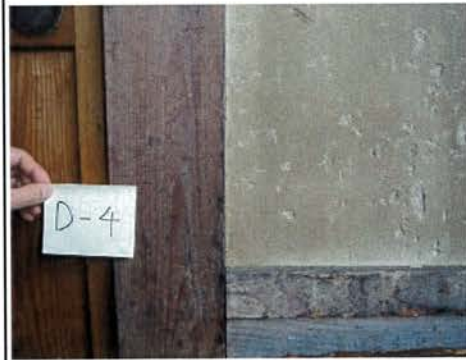
| 写真番号 | 劣化部位の写真 | 劣化の種類と劣化程度 | |
|---|---|---|---|
| | | その他・特記事項<br>柱に小動物爪跡<br><br>木材含水率 49.2% | |

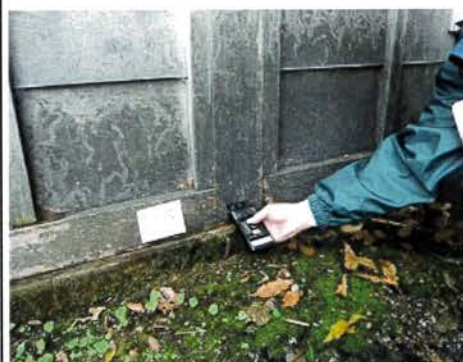
| 写真番号 | 劣化部位の写真 | 劣化の種類と劣化程度 | |
|---|---|---|---|
| | | その他・特記事項<br>土台・柱にヤマトシロアリ蟻害・腐朽あり<br><br>木材含水率 66.2% | |
