## 文化財等建造物蟻害・腐朽検査報告書

検査物件名      名勝養浩館庭園

所   在   地      福井県福井市宝永 3 - 1 1 - 3 6

検査実施日      平成 2 9 年 1 1 月 8 日

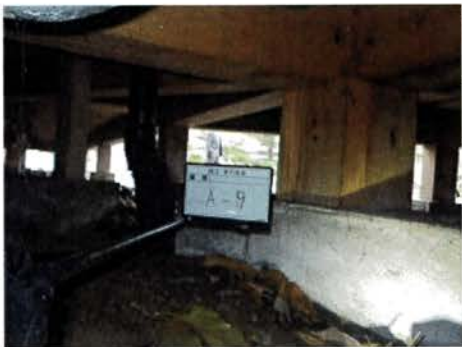
| 写真番号 | 劣化部位の写真 | 劣化の種類と劣化程度 | |
|---|---|---|---|
| A-9 | | 蟻害 | なし・進行中・古い・被害材の転用・不明 |

| 写真番号 | 劣化部位の写真 | 劣化の種類と劣化程度 | |
|---|---|---|---|
| | | その他・特記事項<br><br>木材含水率 18.5% | |

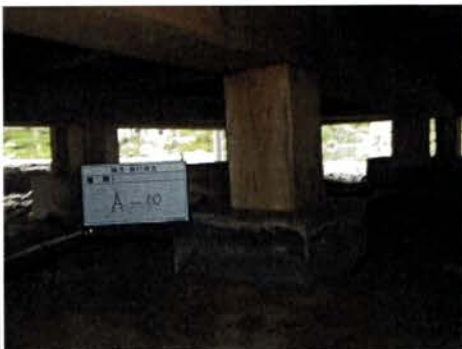
| 写真番号 | 劣化部位の写真 | 劣化の種類と劣化程度 | |
|---|---|---|---|
| A-10 | | 蟻害 | なし・進行中・古い・被害材の転用・不明 |

| 写真番号 | 劣化部位の写真 | 劣化の種類と劣化程度 | |
|---|---|---|---|
| | | その他・特記事項<br><br>木材含水率 18.5% | |

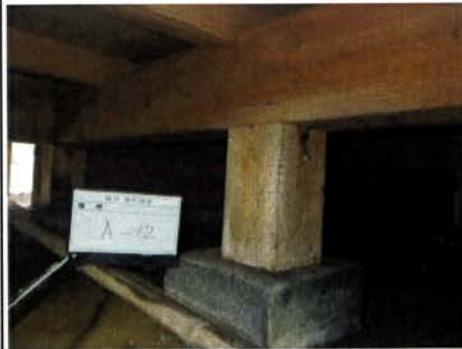
| 写真番号 | 劣化部位の写真 | 劣化の種類と劣化程度 | |
|---|---|---|---|
| A-12 | | 蟻害 | なし・進行中・古い・被害材の転用・不明 |

| 写真番号 | 劣化部位の写真 | 劣化の種類と劣化程度 | |
|---|---|---|---|
| | | その他・特記事項<br><br>木材含水率 38.5% | |

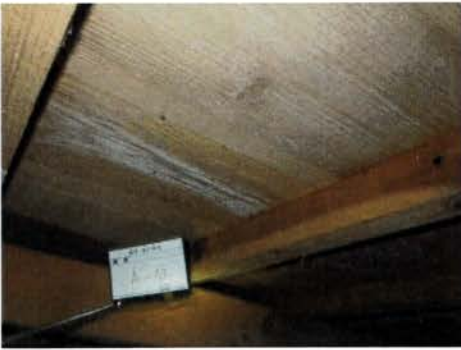
| 写真番号 | 劣化部位の写真 | 劣化の種類と劣化程度 | |
|---|---|---|---|
| A-13 | | 蟻害 | なし・進行中・古い・被害材の転用・不明 |

| 写真番号 | 劣化部位の写真 | 劣化の種類と劣化程度 | |
|---|---|---|---|
| | | その他・特記事項<br><br>木材含水率 19.5% | |

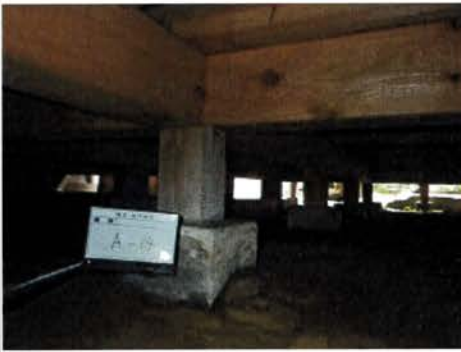
| 写真番号 | 劣化部位の写真 | 劣化の種類と劣化程度 | |
|---|---|---|---|
| A-14 | | 蟻害 | なし・進行中・古い・被害材の転用・不明 |

| 写真番号 | 劣化部位の写真 | 劣化の種類と劣化程度 | |
|---|---|---|---|
| | | その他・特記事項<br><br>木材含水率 21.0% | |

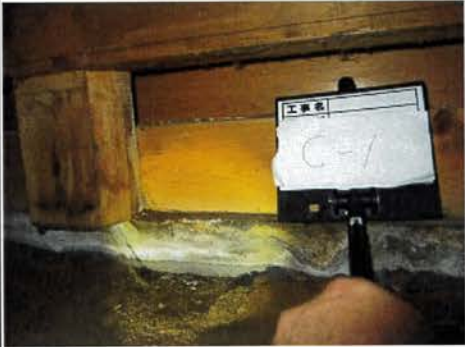
| 写真番号 | 劣化部位の写真 | 劣化の種類と劣化程度 | |
|---|---|---|---|
| C-1 | | 蟻害 | なし・進行中・古い・被害材の転用・不明 |

| 写真番号 | 劣化部位の写真 | 劣化の種類と劣化程度 | |
|---|---|---|---|
| | | その他・特記事項<br><br>木材含水率 29.0% | |

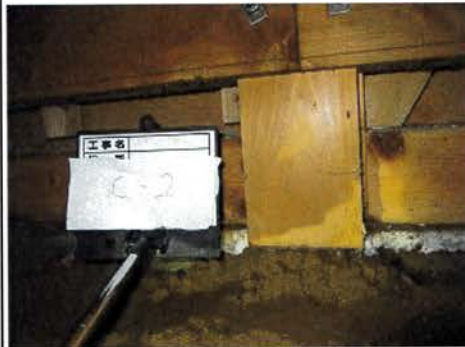
| 写真番号 | 劣化部位の写真 | 劣化の種類と劣化程度 | |
|---|---|---|---|
| C-2 | | 蟻害 | なし・進行中・古い・被害材の転用・不明 |

| 写真番号 | 劣化部位の写真 | 劣化の種類と劣化程度 | |
|---|---|---|---|
| | | その他・特記事項<br><br>木材含水率 30.0% | |

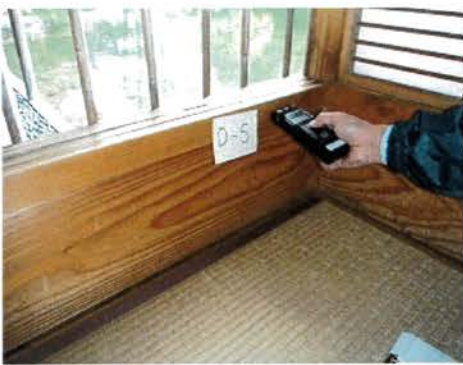
| 写真番号 | 劣化部位の写真 | 劣化の種類と劣化程度 | |
|---|---|---|---|
| D-5 | | 蟻害 | なし・進行中・古い・被害材の転用・不明 |

| 写真番号 | 劣化部位の写真 | 劣化の種類と劣化程度 | |
|---|---|---|---|
| | | その他・特記事項<br><br>木材含水率 11.8% | |

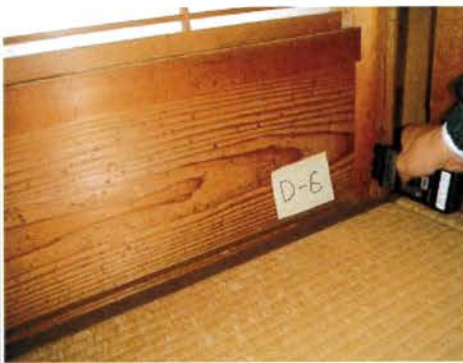
| 写真番号 | 劣化部位の写真 | 劣化の種類と劣化程度 | |
|---|---|---|---|
| D-6 | | 蟻害 | なし・進行中・古い・被害材の転用・不明 |

| 写真番号 | 劣化部位の写真 | 劣化の種類と劣化程度 | |
|---|---|---|---|
| | | その他・特記事項<br><br>木材含水率 14.3% | |
